# Stenungsund, Kopper 2:13

## Bedömning av risk för bergras och blockutfall

2020-02-17

DOKUMENT-ID 20009-71

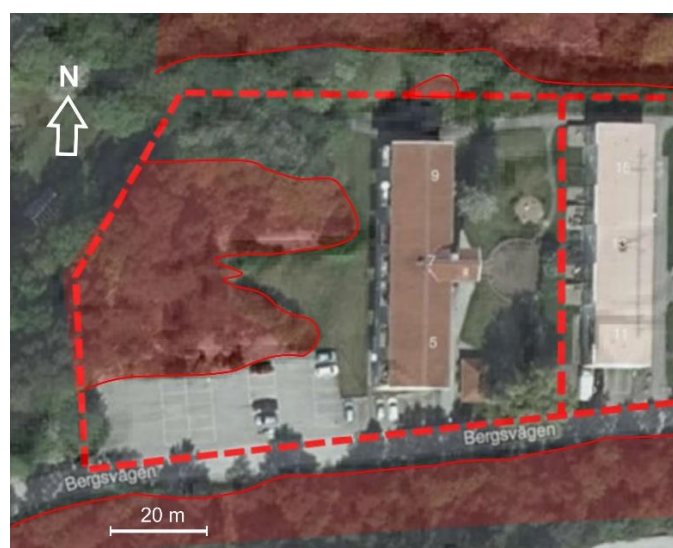
Förekomsten av blottlagt berg i och i anslutning till planområdet för Kopper 2:13 framgår av Figur 1. Allt blottlagt berg utgörs av naturligt rundade hållar med en maximal höjd över omgivande mark på ca 3 m.

Figur 1. Satellitbild som visar förekomst av blottlagt berg (transparent rött) i och i anslutning till planområdet för Kopper 2:13 (streckad röd linje).
