Detaljplan Kvarnhöjden, Kyrkeby 4:1 m.fl.

Bergteknisk utredning 2018-09-20

Bergab – Berggeologiska Undersökningar AB

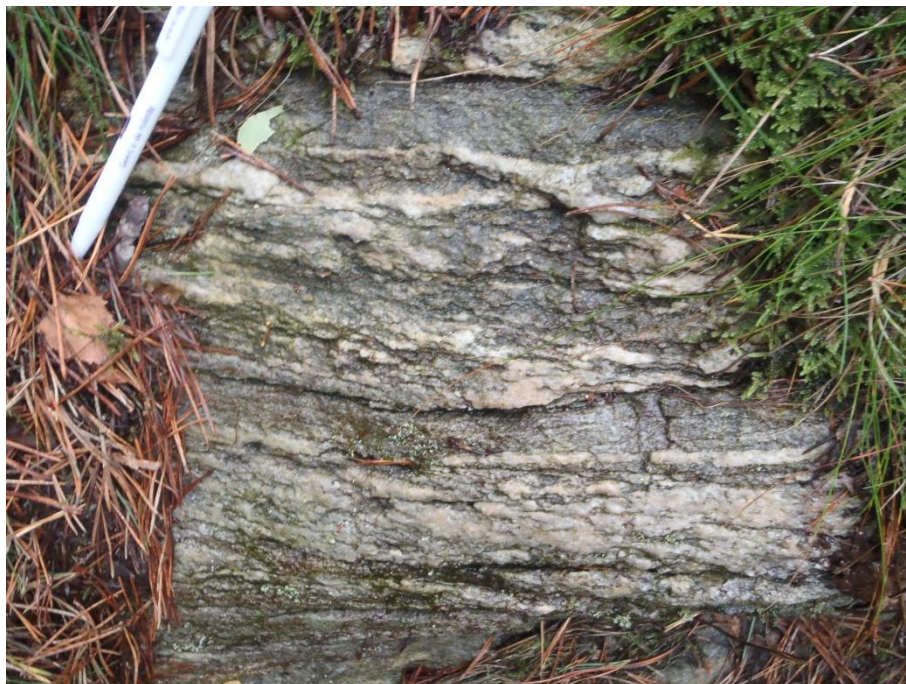
Detaljplaneområdet utgörs av en ådrad slirig grå medelkornig gnejs av sedimentärt ursprung, den s.k. Stora Le–Marstrandsformationen. Ljusare sliror är något grovkornigare och utgörs främst av kvarts och fältspat. Mörkare band är något finkornigare och har ett högre glimmerinnehåll. Foliationen är uttalad och lutar medelbrant mot nordöst (310-340°/45-70°).

Figur 2. Förekommande bergart: ådrad slirig gnejs av Stora Le-Marstrandsformationen.

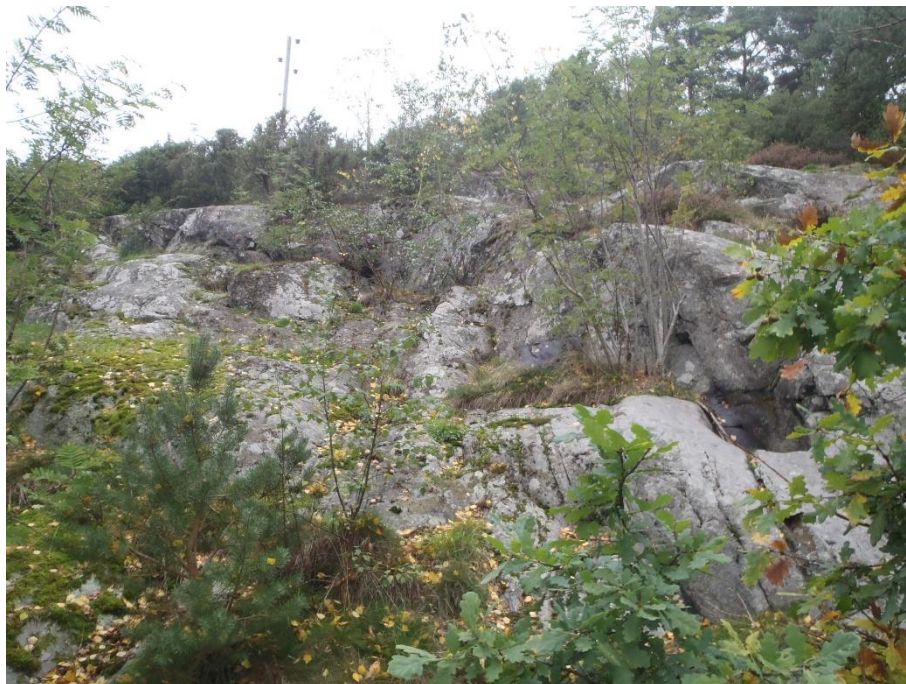
En jättegryta observerades i den södra bergslänten bakom Kyrkeby 56, se Figur 3.

Figur 3. Den södra bergsbranten, med en jättegryta i bildens högra sida. Bild tagen mot söder.

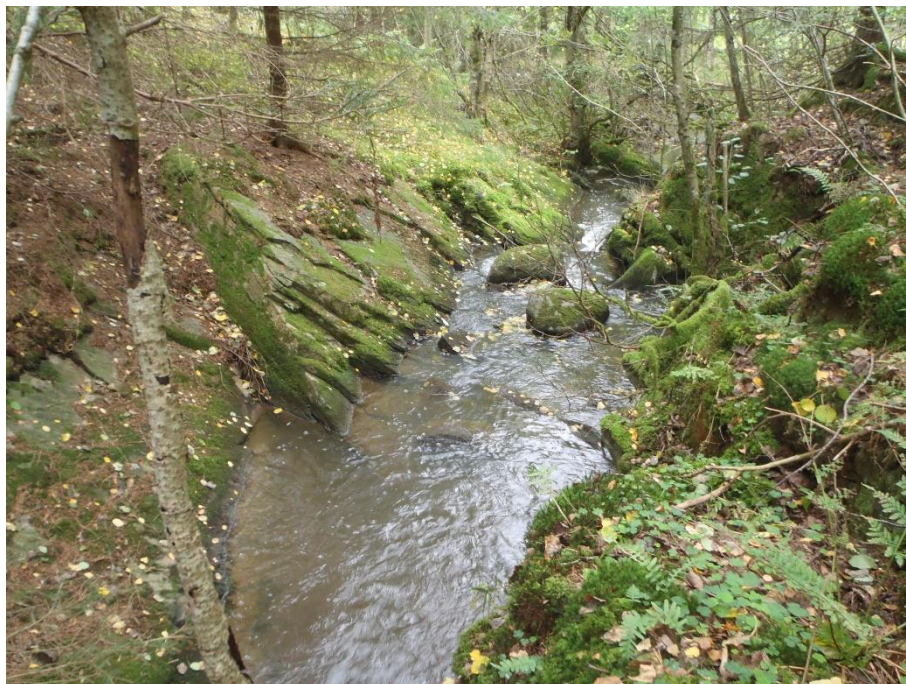
Undersökningsområdet utgörs till stor del av vegetationstäckt berg. Där berget är blottat är hållarna i allmänhet rundade och flacka. I brantare partier är berggrunden relativt kraftigt uppsprucken, främst längs foliationsriktningen, och bildar skivor med kantlängd ca 0,5-1 m och tjocklek 0,2-0,5 m. Detta syns tydligt i Vulserödsbäckens fåra i undersökningsområdets norra del. Samtliga bergslänter bedöms i dagsläget vara stabila.

Figur 4. Vulserödsbäckens norra del, med utglidande skivor. Bild tagen mot norr.

Befintliga bergslänter bedöms i dagsläget vara stabila och inga stabilitetshöjande åtgärder bedöms vara nödvändiga.

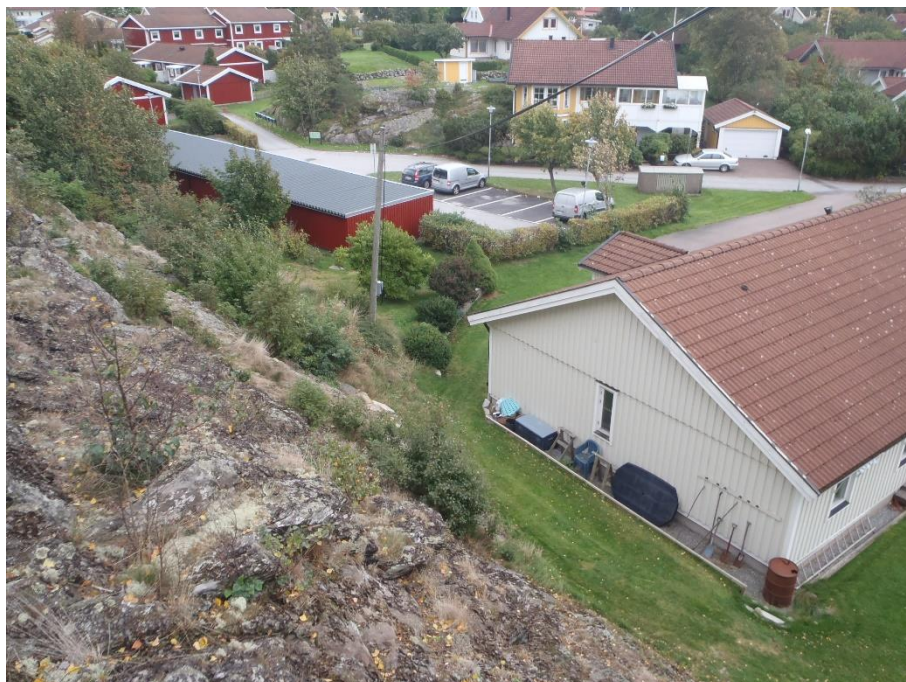
I bergsbranten längs undersökningsområdets södra och sydvästra gräns löper foliationsriktningen tvärs branten vilket gör att skivorna sitter inspända och ej glider ut, se Figur 5.

Figur 5. Den södra bergsbranten med befintliga fastigheter nedanför. Inga instabila eller utfallna block observerades i branten.

Den planerade anslutningsvägen från Kyrkeby löper upp på höjdpartiet längs den södra bergsbranten. Vägen ansluter i bergsbrantens östra del, där branten är lägre och flackare. Vägen går sedan uppe på bergspartiet, ovanför bergsbranten. Stabiliteten i bergsbranten bedöms vara god och risk för blocknedfall på fastigheter nedanför detaljplaneområdet bedöms ej föreligga. Vägen bedöms kunna anläggas på detta sätt utan restriktioner och inga stabilitetshöjande åtgärder bedöms vara nödvändiga, varken i dagsläget eller inför vibrationsalstrande arbeten inom detaljplaneområdet.

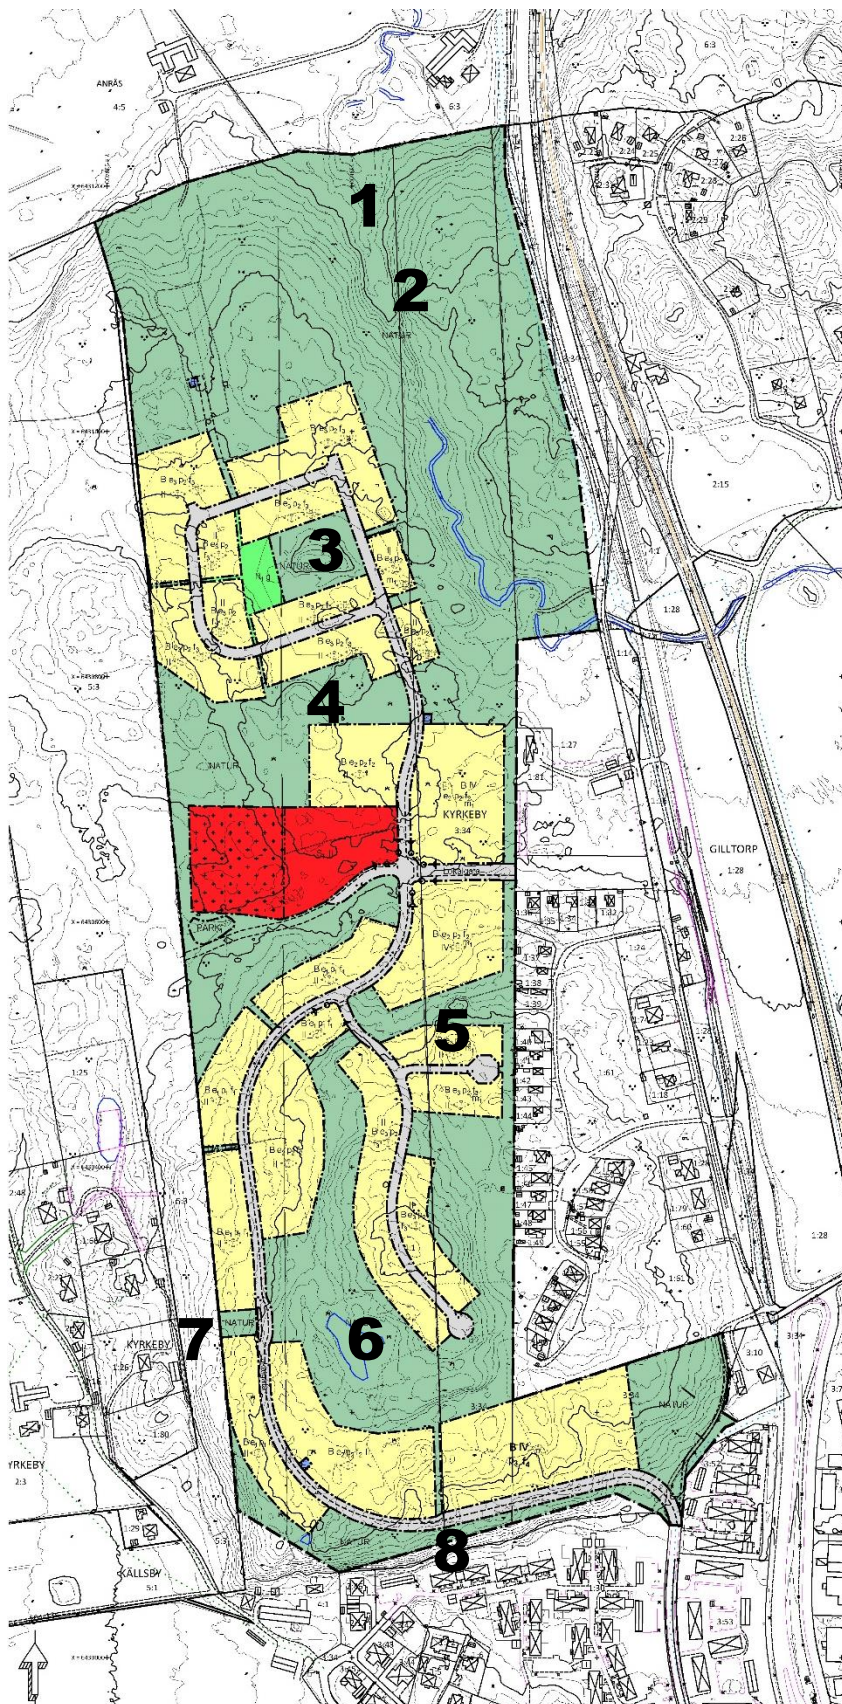
Plankarta från Stenungsunds kommun med observationspunkter från den bergtekniska fältbesiktningen 2018-09-20.

1. Vulserödsbäckens fåra i norr: utglidande skivor. Bebyggs ej.
2. Bergsbrant intill bäcken: överhängsbildande skivor. Bebyggs ej.
3. Rundad kulle: stabila slänter.
4. Två rundade kullar: stabila slänter.
5. Hela bergöverytan: rundade hållar, mestadels flacka, med gräs och mossa. Stabilt.
6. Runt tjärnen: rundade hållar, stabila slänter.
7. Sydvästra branten: småblockig överyta täckt med gräs, i slänten inga lösa block. Stabilt, inga åtgärder nödvändiga.
8. Södra branten: skivig uppsprickning tvärs slänten, skivor stabila, ingen risk för nedfall på nedomliggande fastigheter. Stabilitetshöjande åtgärder ej nödvändiga.
