# DETALJPLAN FÖR CW BORGES VÄG, STENUNG 3:112 MED FLERA – KOMPLETTERANDE PM GEOTEKNIK OCH BERGTEKNIK

Daterad: 2022-11-22	STENUNGSUND	
Handläggare: Michael Engström	Besiktning av bergförhållanden

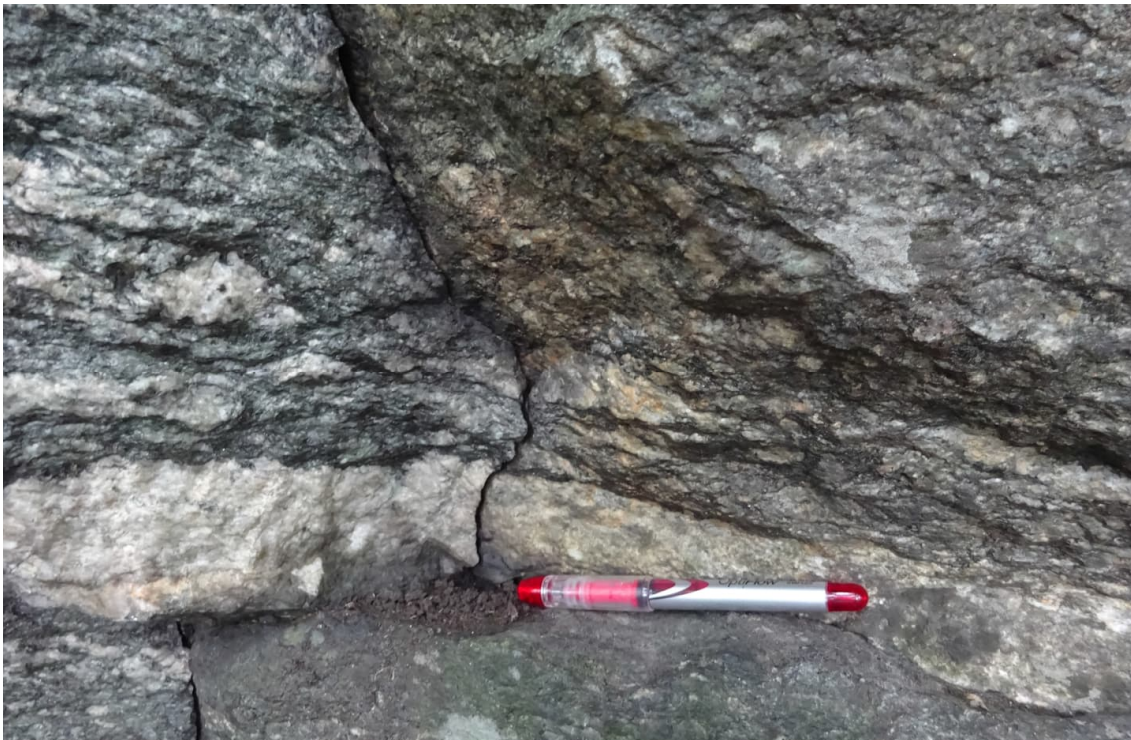
Bild 3 där man ser Paragnejsens foliation och att även gångar med pegmatit (vit färg) förekommer.

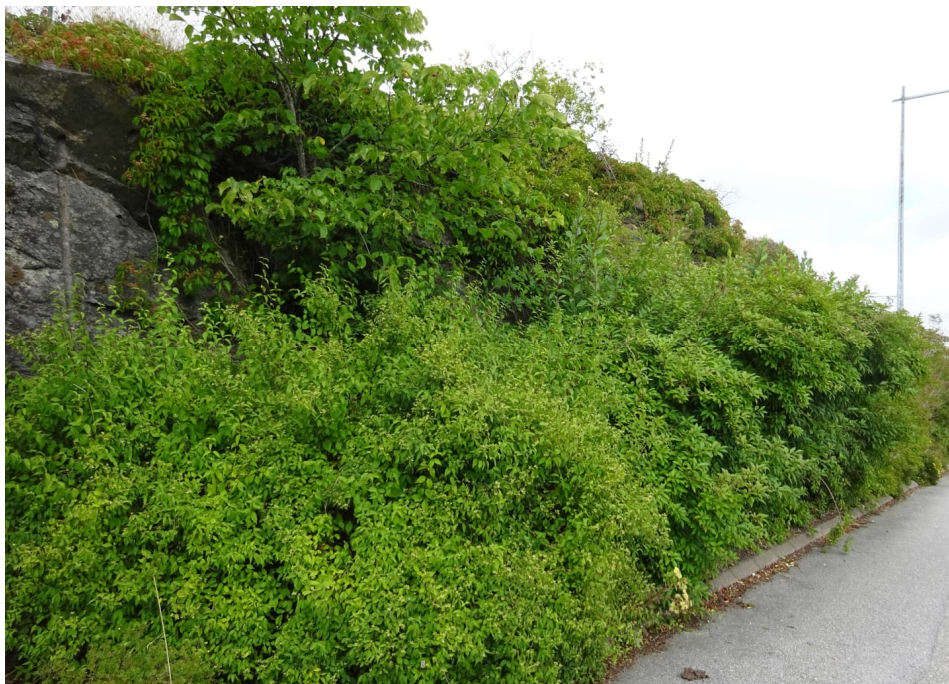
I samband med byggnation av vägen har bergschakt utförts som var relativt svår att se på grund av täta buskar planterade intill GC-vägen. Noterbart var att höjdkurvorna på planen inte stämde då mycket av skärningen var vertikal. Några större stabilitetsproblem kunde inte observeras, men skärningen bör besiktigas efter eventuell sprängning inom området.

Bild 5 tagen mot norr där man ser mycket buskar som täcker berget. Avståndet bedöms vara relativt stort vilket gör att ev. nedfallande sten sannolikt inte når till GC-vägen.

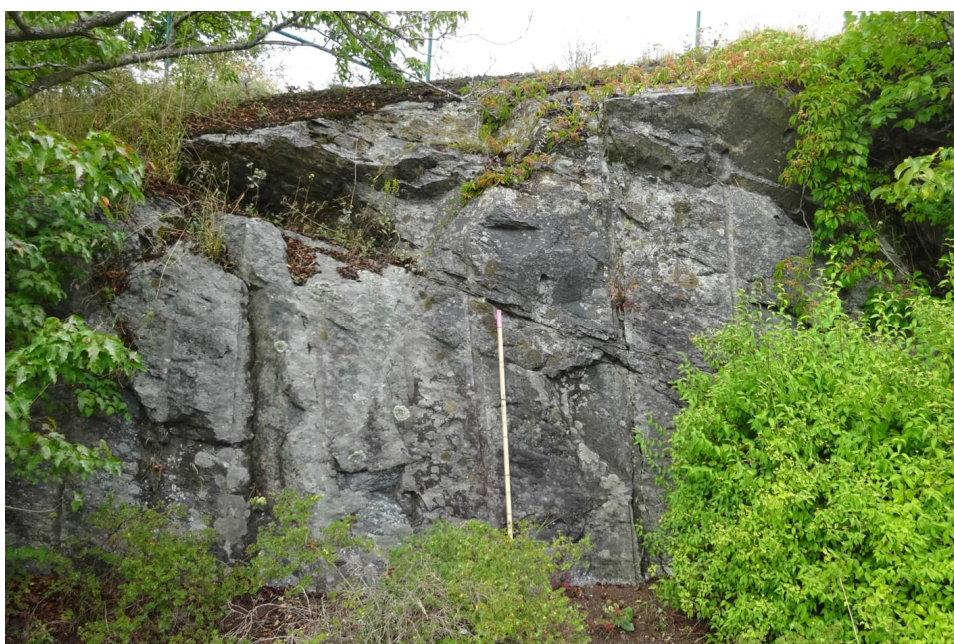
Bild 6 på mer synligt berg där man inte kunde observera några stabilitetsproblem. Träpinnen är 1,5 m hög. Man ser ställvis konturhålen från sprängningen.

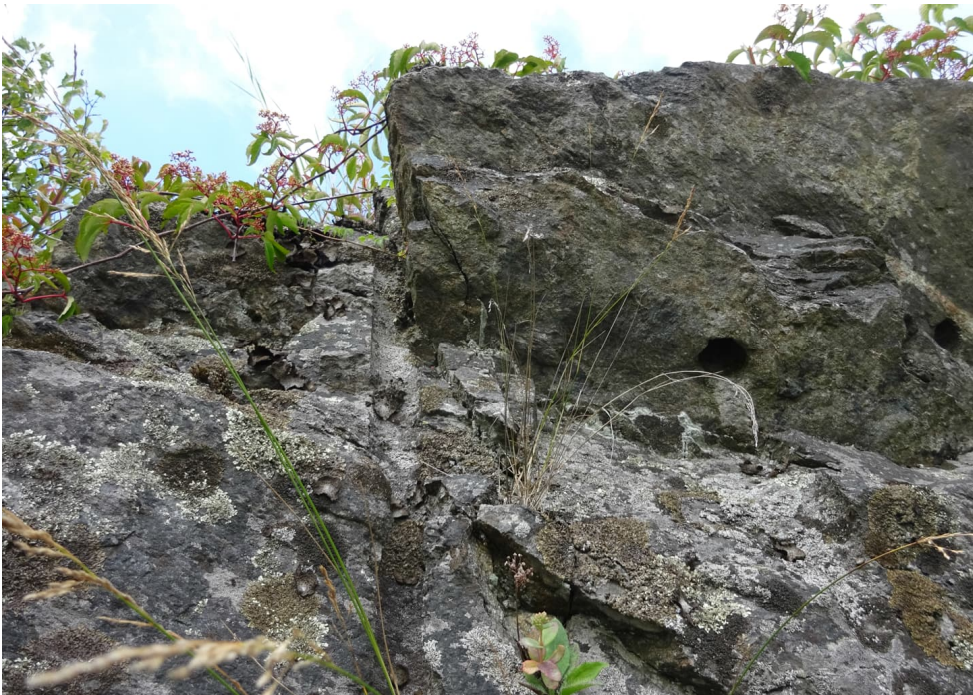
Bild 7 där man även ser att berget lokalt inte helt har fallit ut vid sprängningen. Detta innebär att besiktning bör utföras senare i projektet om sprängning skall utföras i närområdet.

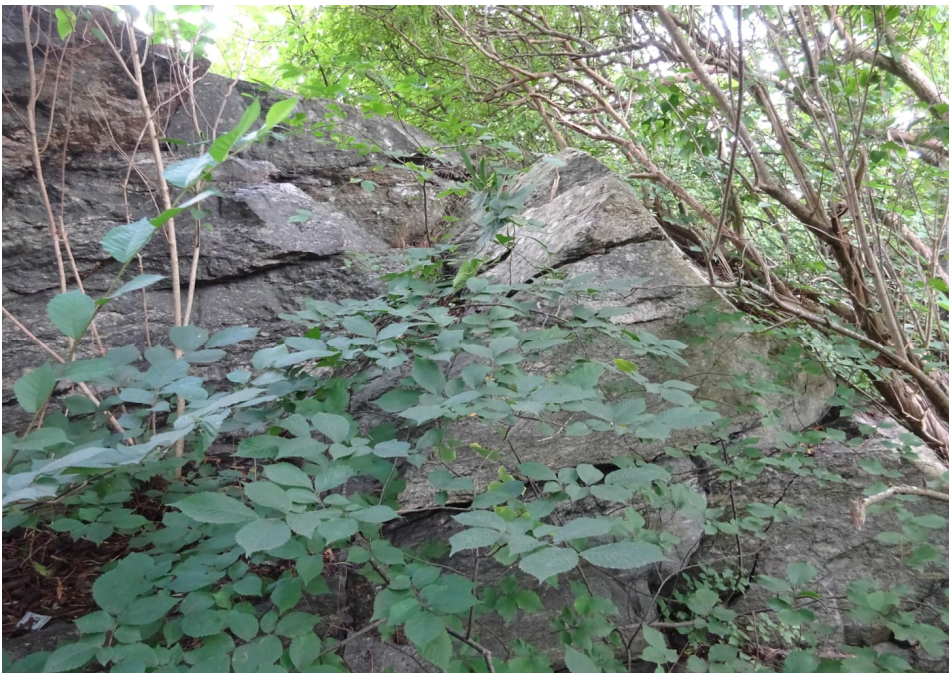
Berget har lokalt drygt två meters nivåskillnad, men inga stabilitetsproblem kunde observeras. Eventuellt hade man tidigare utfört någon form av mindre bergschakt men några konturhål kunde inte observeras. Området angränsar till ett grönområde längre söderut.

Bild 8 på berget med sprickplan som styrs av foliationen.

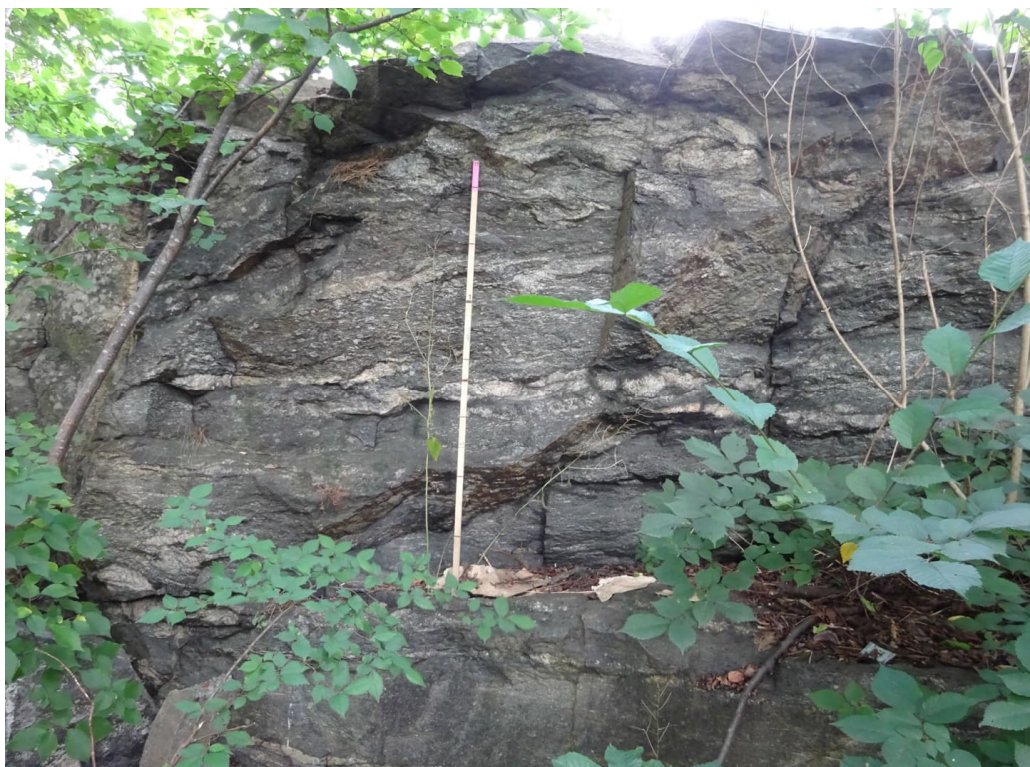
Bild 9 på berget med 1,5 m träpinne. Horisontella ljusare fyllda sprickor kunde ses i det massiva berget.

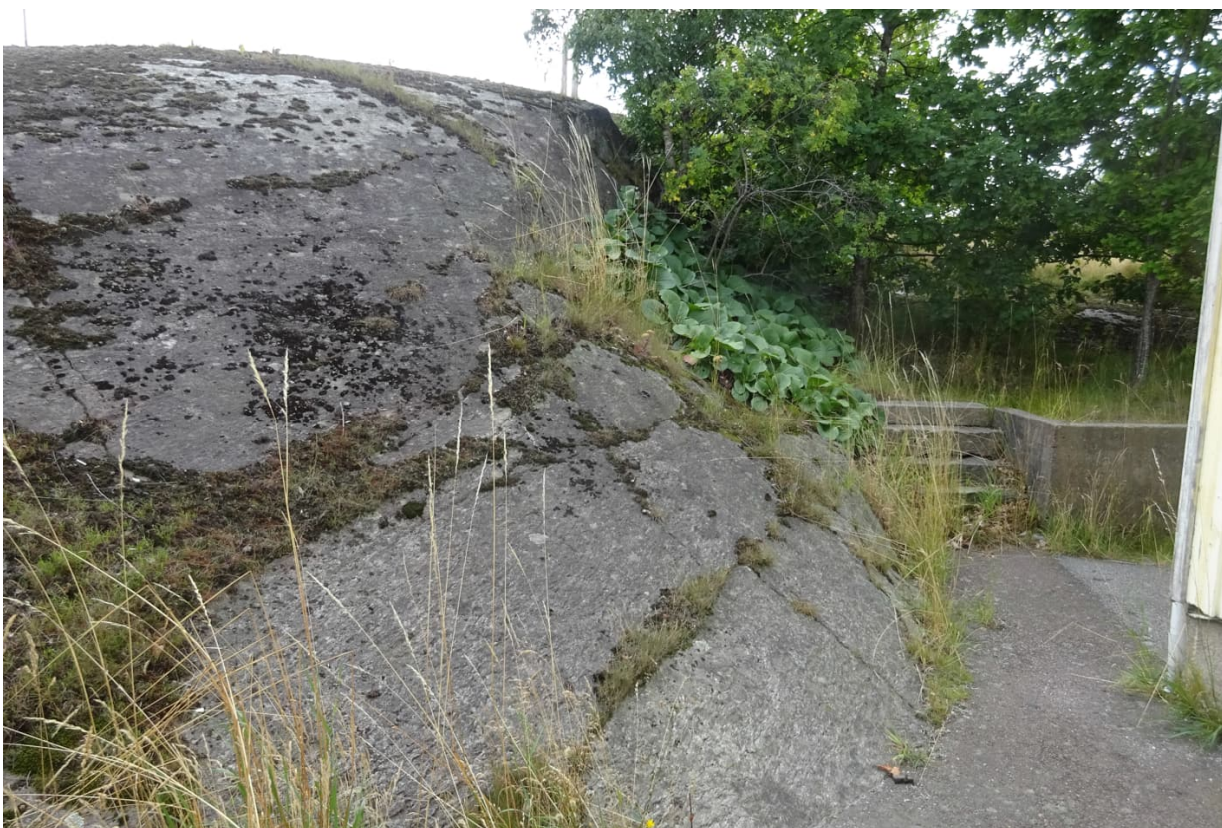
Bild 12 på berget tagen mot söder där man ser begränsat antal sprickor i massivt berg och att husläget har anpassats till naturligt berg utan sprängning. En mindre betongmur har anlagts för att ta upp mindre nivåskillnad.

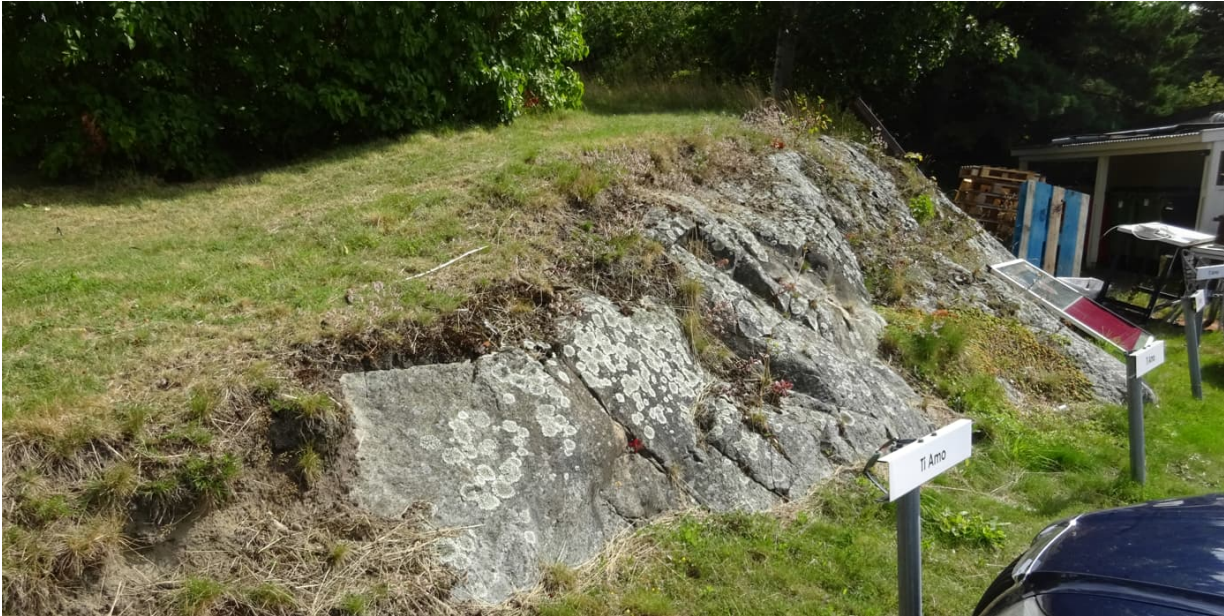
Området i väster utgör gränsen för ”Plataområdet” med en lite mer vertikal bergöveryta. Berget har inga stabilitetsproblem och utgör en gräns mellan fastmark och lösare jordlager.

Bild 13 tagen mot söder på mindre slänt intill fastigheterna i sydväst. Sannolikt har en del jordmassor lagts ut för att skapa grönytor på det ytliga berget.

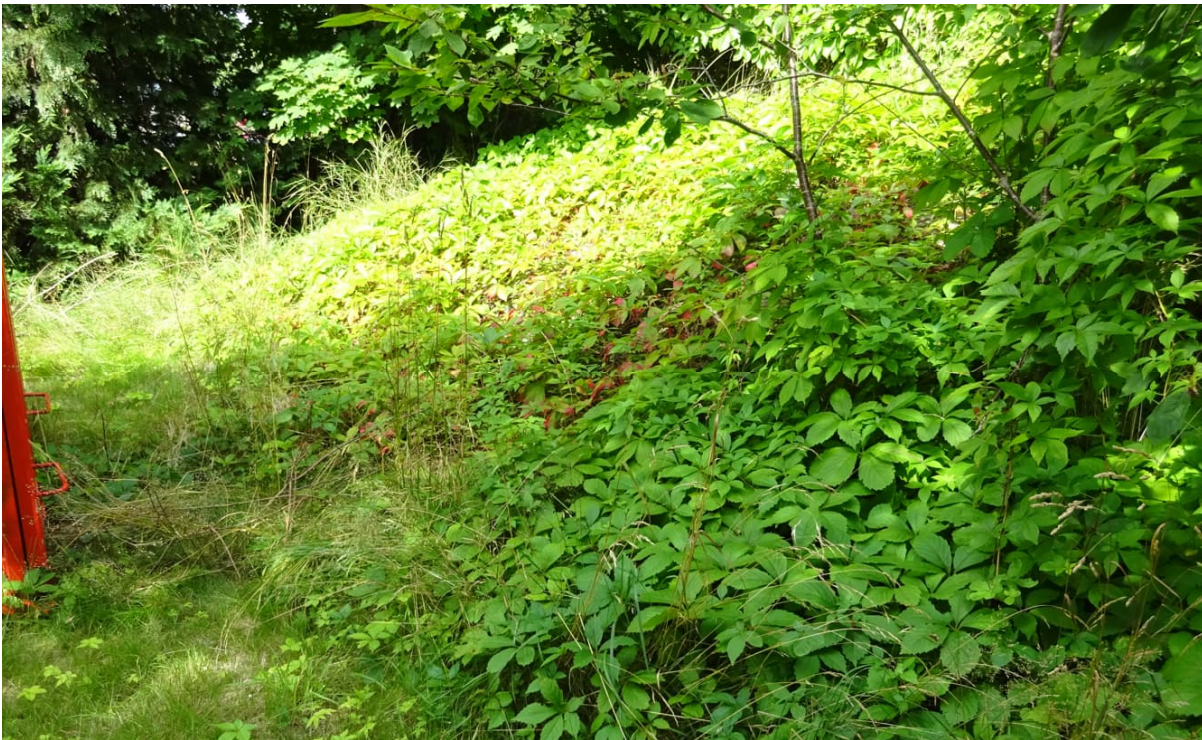
Bild 15 på terrängen där man ser en slänt, men tittar man närmare så ser man att det även där finns ytligt berg under vegetationen. Den lutande terrängen inom detaljplaneområdet innebär ytligt berg (med lokalt påförd fyllning). Detta innebär att inga stabilitetsproblem föreligger.

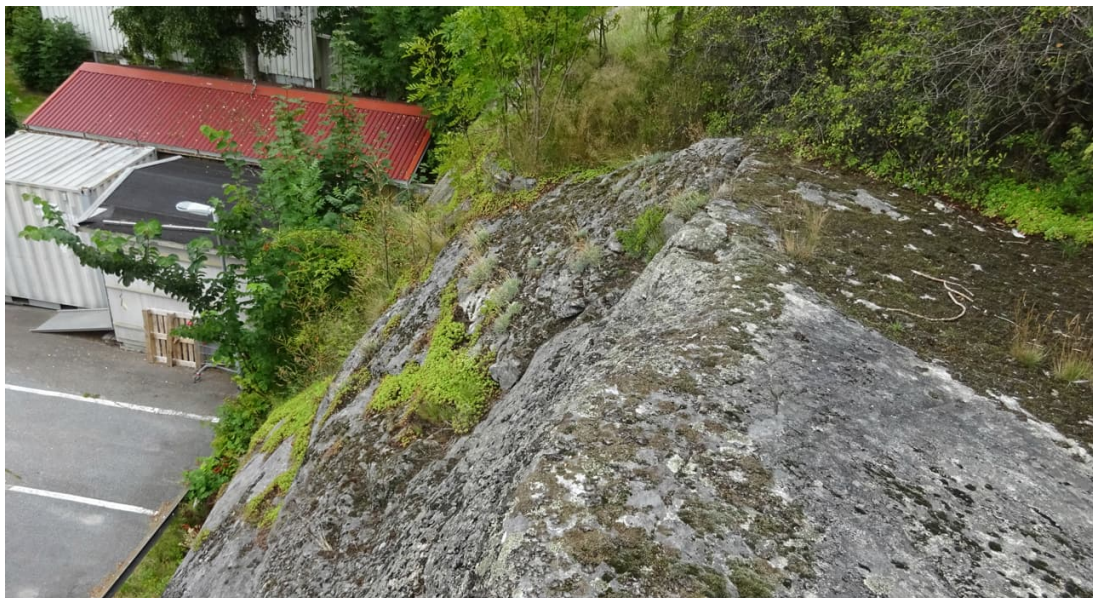
Bild 17 på bergslänt i norr. Berget inom planområdet nära bef. hus var inte tillgängligt på grund av stängsel. Utanför stängslet kunde inga svagheter i berget observeras och innanför stängslet är lutningen flackare med mindre nivåskillnad. Berget inom planområdet bedöms därför vara stabilt.
