PM GEOTEKNIK

Kopper 2:13 mfl, Bergsvägen Stenungsund

Geoteknisk utredning för detaljplan

Uppdragsnummer: 10334597

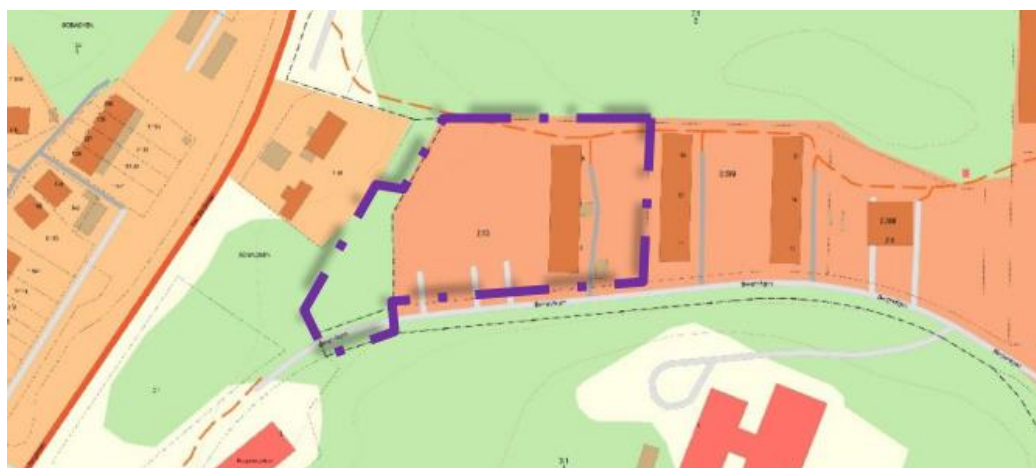
Figur 2: Detaljplaneområde.

Avgränsningen av detaljplaneområdet presenteras i nedanstående figur.

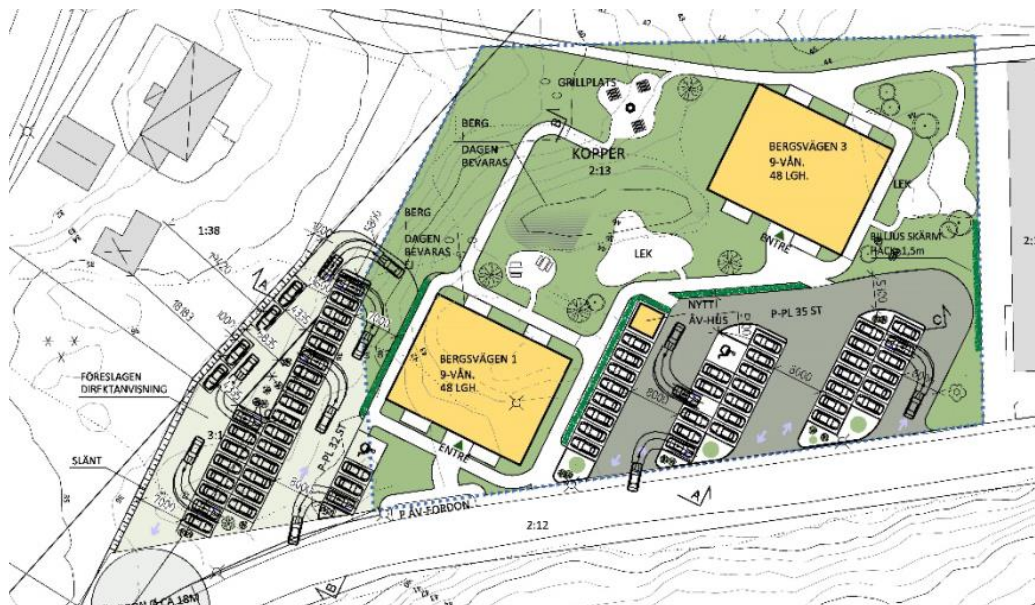
Detaljplanen avser rivning av befintligt fyrvånings flerbostadshus, beläget i fastighetens östra del, samt nybyggnation av två flerbostadshus i form av punkthus upp till åtta våningar plus suterrängvåning, Figur 3.

Figur 3. Illustration planerad nybyggnation inom Kopper 2:13 (Semrén och Månsson)
