# KYRKEBY 3:34 OCH 3:36, JÖRLANDA, STENUNGSUND

PM GEOTEKNIK FÖR DETALJPLAN

A240760-G-PME-001

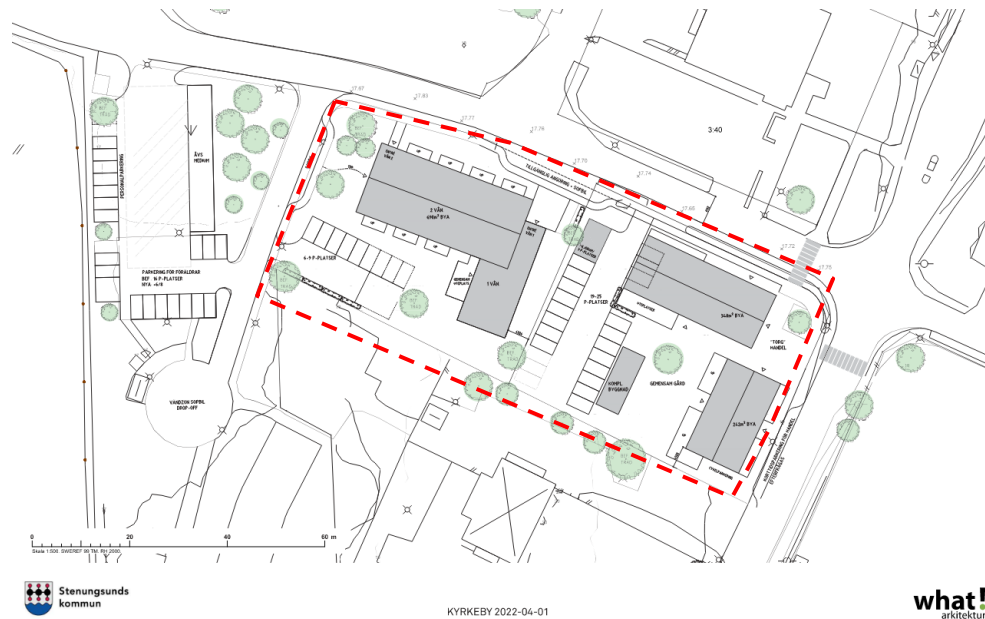
Vid tidpunkten för den geotekniska utredningen erhöles ett exploateringsförslag i form av en situationsplan, se Figur 2 nedan. Förslaget är upprättat av What! Arkitektur och daterat 2022-04-01. Inom del av fastigheten Kyrkeby 3:34 planeras ett LSS-boende i 1-2 våningar med tillhörande uteplatser och besöksparkering. Inom fastigheten Kyrkeby 3:36 planeras två flerbostadshus i 4-5 våningar med tillhörande miljörum, förrådsbyggnad, innergård och besöksparkering. Inget ytterligare underlag från detaljplanen har erhållits då kommunen vid undersökningstillfället inte kommit längre i planprocessen. Inga laster eller planerade marknivåer har erhållits. Geotekniska undersökningar har utförts inom området markerat med röd streckad linje.

Figur 2 Situationsplan, aktuellt område markerat med röd-streckad linje  
(What! arkitektur, 2022-04-01)

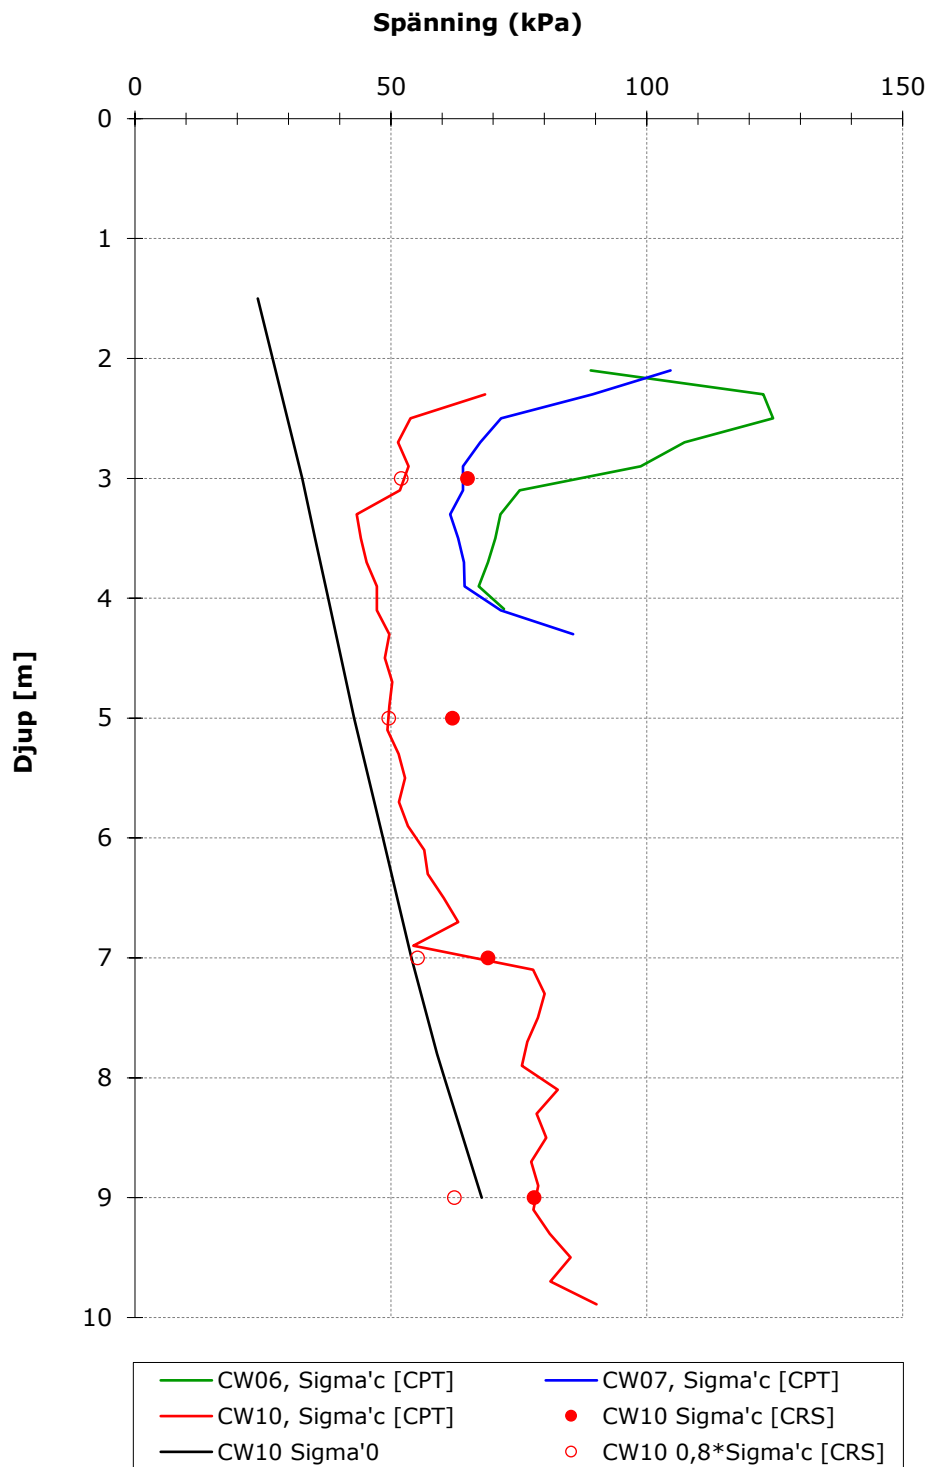
## SPÄNNINGSDIAGRAM

Projekt: DP Kyrkeby 3:34 och 3:36, Jörlanda

Bilaga 1	Vald skjuvhållfasthet
Bilaga 2	Spänningsdiagram
