# Inventera & analysera

Ekosystemtjänster Dp.för CW  
 Borgs väg, Stenungsunds kommun.  
 2022-08-17

# Gestalta & förvalta

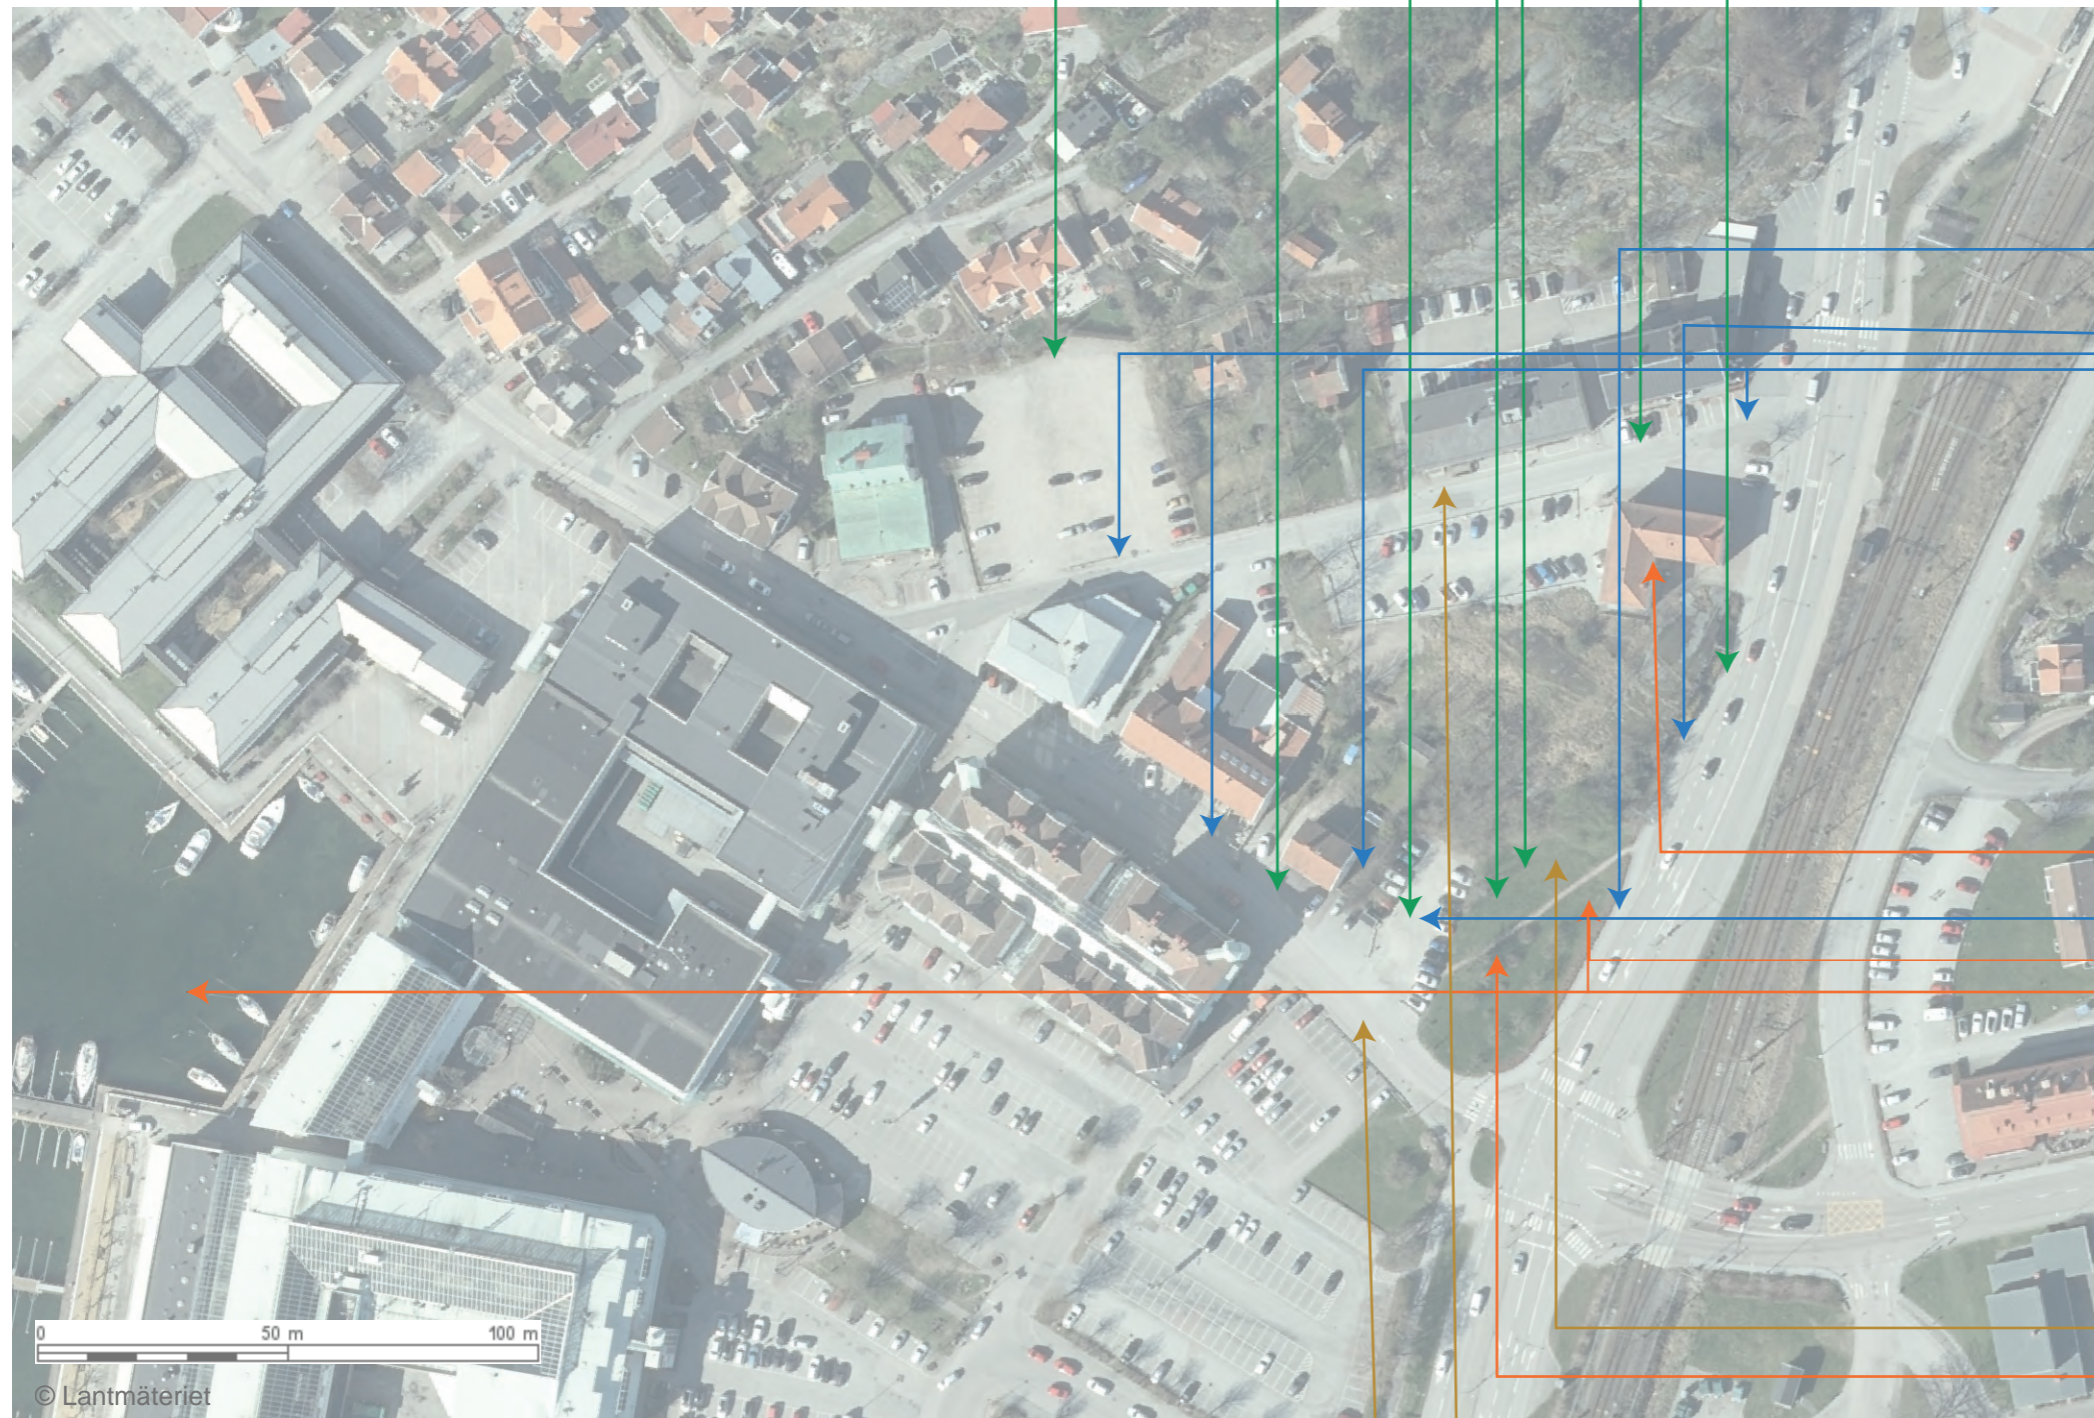
Plantera träd,  
gröna tak

Förstärka  
längs Göte-  
borgsvägen,  
trädplantering  
läng CW  
Borgs väg

Boplatser:  
skydda  
muren, skapa  
ved , holkar,  
regnbäddar

Odling tillför  
jord, förmåga  
att rena  
dagvatten

Skeltjord i  
trädplantering  
för att öka  
infiltrerbar  
mark, gröna  
tak

Gröna  
bullerskärmar  
längs Göte-  
borgsvägen

Träd på norra  
sidan CW  
Borgs väg  
och  
Strandvägen,  
gröna tak  
minska  
värmestress  
Regnbädd  
längs Strand-  
vägen.

Träd och  
häckplanter-  
ing längs  
Göteborgsvä-  
gen och  
Strandvägen  
för att rena  
luften

Planteringar,  
gröna tak.  
Val med  
variation,  
gynna  
pollinering.

Pocketpark  
med boul-  
bana och  
lekplats,  
gc-väg

Förstärka  
koppling med  
havet

Holkar och  
andra  
boplatser

Pocketpark  
med möjlighet  
till olika  
aktiviteter t.ex  
odling för  
generations-  
möten

Plats för  
odling

Återplantering  
av träd som  
ska tas bort
